# Besiktningsprotokoll

Anticimex Försäkringsbesiktning i samarbete med Fastighetsbyrån

| Fastighetsadress:<br>Tors Gata 8 | |

| Besiktningsdatum:<br>2022-04-07 | Protokollnummer:<br>66847968 |

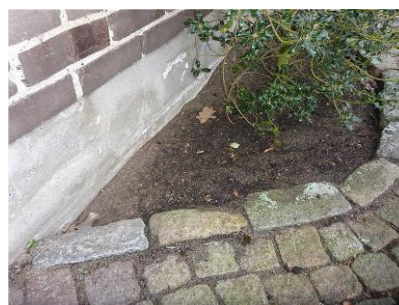
Bitvis lutar marken mot huset.  
Noterad anmärkning gäller även för garage.

Då mark lutar mot hus kan detta medföra en ökad fuktbelastning för närliggande konstruktioner med möjliga fuktskador som följd.

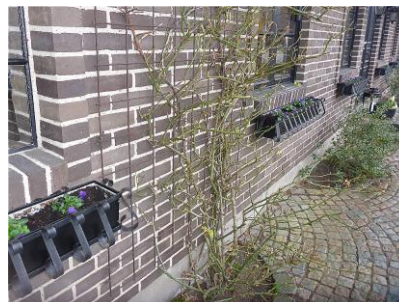
Växter finns i anslutning till byggnaden.  
Noterad anmärkning gäller även för garage.

När det finns rabatter och växter nära byggnaden finns risk att fukt stannar kvar i väggarna. Detta kan i sin tur orsaka invändiga fuktskador. Växternas rötter kan också skada grundmuren och sätta dräneringsledningen ur funktion.

Området närmast huset rekommenderas att vara fritt från växtlighet.

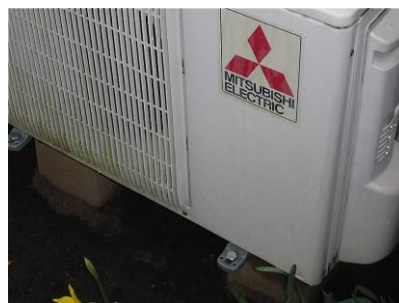
Kondensvatten från luftvärmepumparnas utedelar leds inte bort från husgrunden.  
Noterad anmärkning gäller även för garage.

Detta medför ökad risk för att vatten tränger in i anslutande konstruktioner, vilket i sin tur kan leda till fuktrelaterade skador. Observera att besiktning av byggnadens värmesystem eller värmepumpen inte har ingått i uppdraget.

Kondensvatten kan med fördel ledas till markledning alt. stenkista.

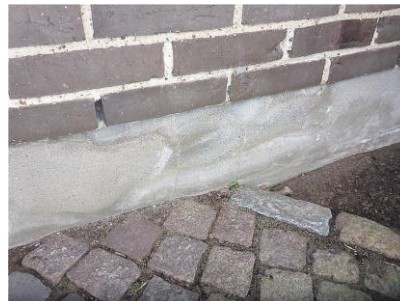
Fuktuppsug finns på sockeln.  
Noterad anmärkning gäller även för garage.

När sockeln suger upp fukt finns risk att fukten sprider sig till kringliggande konstruktioner.

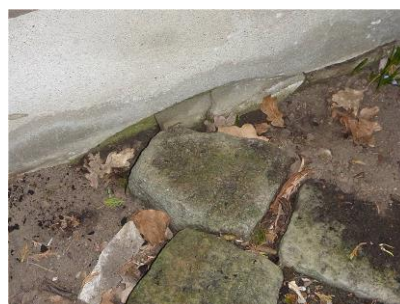
Sprickor och putssläpp finns på sockel.

Risk finns för fukt/ frysskador.

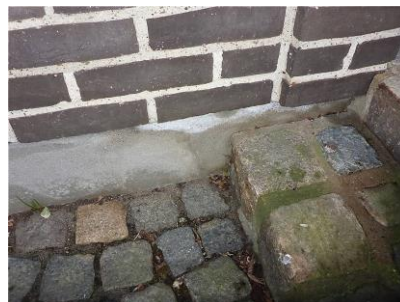
Entrétrappa ligger upp och mot sockel/ fasad.

Noterad anmärkning kan medföra en ökad fuktbelastning för närliggande konstruktioner med möjliga fuktskador som följd.

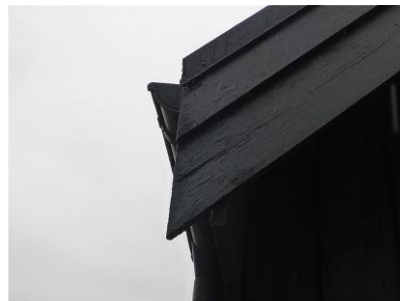
Det finns fasadpanel, panel på taklåda, vindskivor samt räcke vid balkong som är i behov av målning/ underhåll, torrsprickor noterades.  
Noterade anmärkningar gäller även för garage.  
Mindre rötskador finns på enstaka vindskiva.

Fasadbeklädnad och träkonstruktioner där målningsbehov finns riskerar att få fukt- och rötskador på grund av sämre vattenavvisande förmåga.

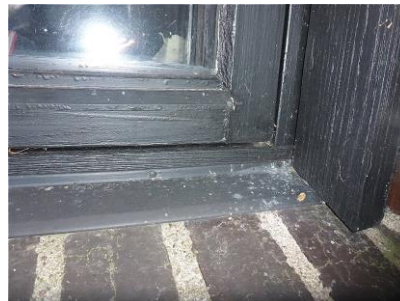
Det finns fönster/ dörrar som är i behov av målning/underhåll, färgsläpp och torrsprickor finns.

Noterad anmärkning gäller även för garage.

Fönster/ dörrar med karmar där målningsbehov finns riskerar att få fukt- och rötskador på grund av sämre vattenavvisande förmåga.

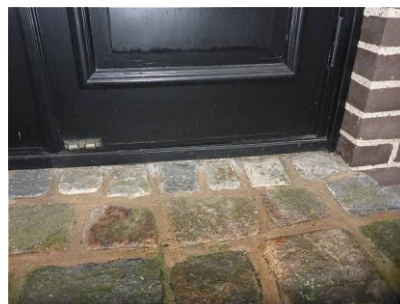
Det finns ingen tröskelplåt vid entrédörr.

Avsaknaden av tröskelplåt kan medföra risk för vatteninträngning med fuktskador i underliggande konstruktion som följd.

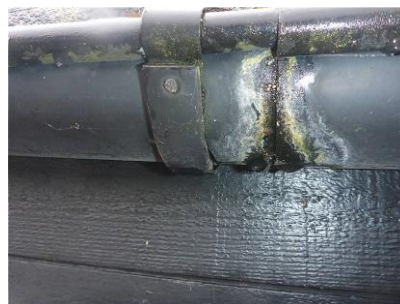
Skräp finns i hängrännor, bör rensas.

Läckage noterades på skarv vid ränna åt öster, bör tätas.

Skarv på stuprör är placerade mot fasad, ska vara placerade från fasad.

Noterad anmärkning gäller även för garage.

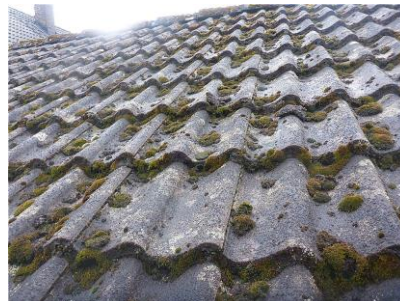
Yttertaket är äldre, misspåväxt finns.  
Noterad anmärkning gäller även för garage.

Takpannor, plåtdetaljer och underlagspapp har enligt vår bedömning en begränsad livslängd. Eftersom husets taktäckning är äldre har det ett minskat motstånd mot vatteninträngning. Detta i sin tur kan leda till fuktskador på träläkt och vidare ner i underliggande konstruktioner.

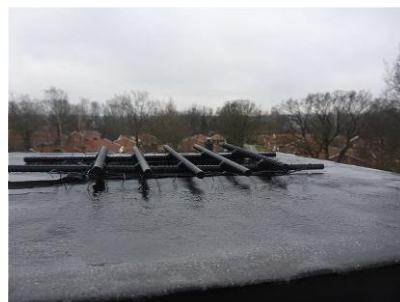
Skorstenen saknar väderskydd.  
Underlagstak ligger mot skorsten synligt från vindsutrymme.

Då råspont ligger mot skorsten kan en fuktvandring ske från skorsten till råspont med möjliga fuktskador som följd.

Väderskydd kan monteras för att skydda mot nederbörd som annars kan orsaka fuktskador och frostsprängning i skorstenen/ murstocken.

En fackman kan med fördel kontaktas för att ta reda på hur och om ett väderskydd ska monteras samt för att eventuellt skapa distans mellan skorsten och råspont.

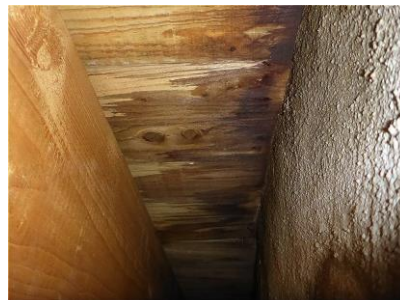
Missfärgningar finns på underlagstak vid skorsten vilket indikerar på att inläckage skett, fuktindikering utfördes i missfärgning med avvikande indikationer.

Vi rekommenderar att en takfackman kontaktas för att utreda orsaken till och omfattningen av de missfärgningar som finns, indikationer som indikerats samt för eventuell åtgärd.

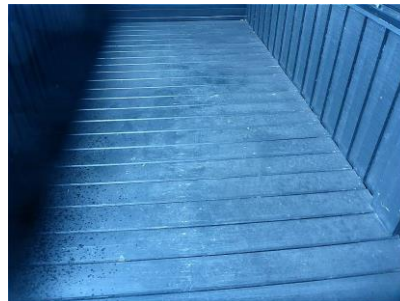
Tätskikt/ plåt med anslutningar ovan balkong är ej besiktningsbara på grund av monterad trall.

vi rekommenderar att plåt med anslutningar görs besiktningsbara och att en besiktning utförs.

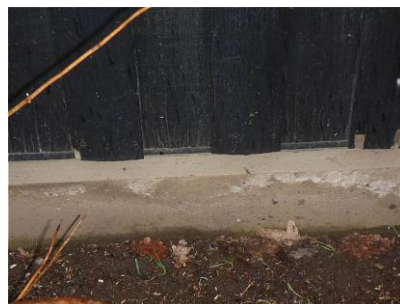
Utrymmet är placerat under balkong åt söder.  
Syllkonstruktionen i ytterväggar är blottade från utsida, fasadpanel avslutas högt.  
Syllkonstruktionen är av träskyddsbehandlat virke.

Noterad brist medför risk för vatteninträngning vid ogynnsam väderlek med fuktskador i närliggande konstruktioner.  
Träskyddsbehandlat virke kan vid uppfuktning avge en avvikande lukt med luktspridning till närliggande utrymmen som följd.

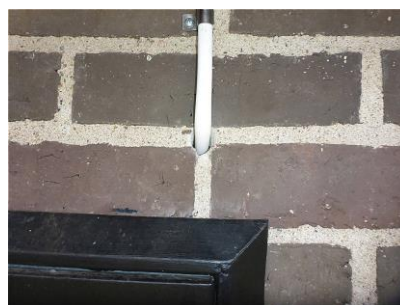
Otätheter finns i fasad vid sladdgenomföringar, tätning bör utföras.

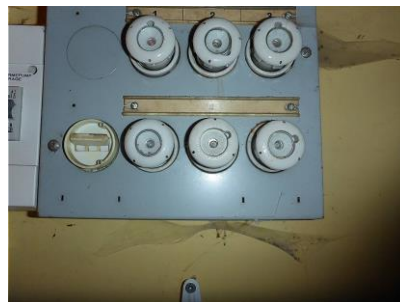
Skyddsglas saknas.

Montera skyddsglas i säkringshuvorna, alternativt byt ut dem.

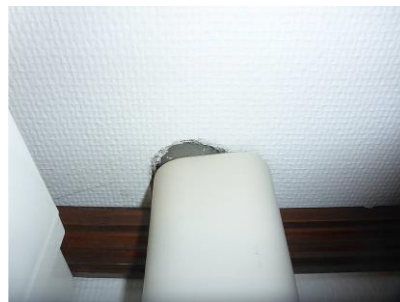
Det finns otäta sladd/ rör genomföringar i vindsbjälklag.

Otättheter i vindsbjälklaget medför risk att fuktig inomhusluft läcker ut på vinden där den vintertid kyls ned och medför en förhöjd fuktighet som kan orsaka mikrobiella skador i underlagstaket.

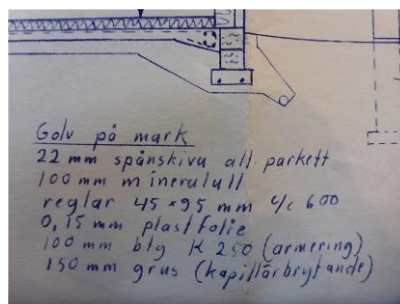
I ett par utrymmen finns en uppreglad golvkonstruktion. Konstruktionsbeskrivning av golvkonstruktionen uppvisades.

Inga provhål togs upp i golv för kontroll av golv/ syllkonstruktionen på fastighetsägarens begäran.

Vi rekommenderar att en kontroll av golv/ väggkonstruktion utförs och att man även då om möjligt utför en fuktmätning.

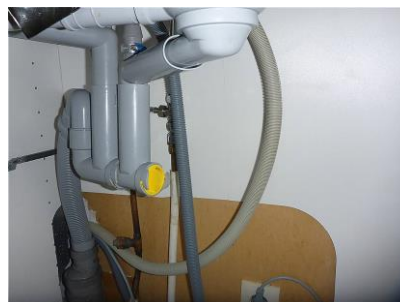
Rör/ slang i vaskskåp är ej fixerade mot vägg.

Rörledningar och kopplingar kan släppa och orsaka rörbrott med vattenskador som följd.

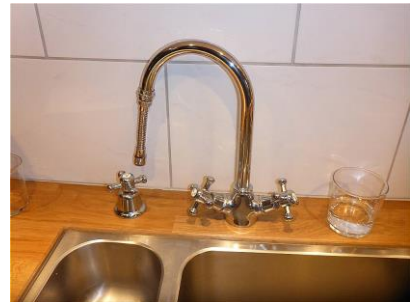
Det finns inget stopp i vaskblandare, kan ledas ut från vask.

Risk finns för fuktskador.

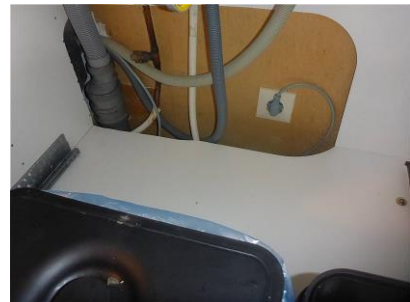
Fuktskydd saknas i diskbänksskåp.

Utan fuktskydd är det svårt att upptäcka läckage från rörledningar. Vatten kan då tränga in i omkringliggande konstruktioner och orsaka fuktskador.

För att upptäcka eventuella läckage, installera ett fuktskydd.

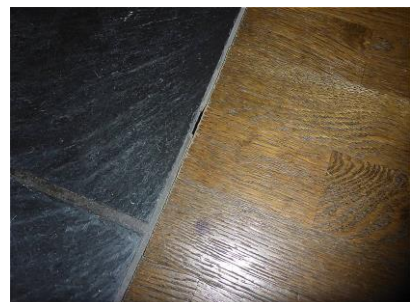
Utrymmet är tillbyggt 1991.  
Mindre fogsläpp finns på golv vid gnistskydd.

Bedöms ej lett till några omkringliggande skador.

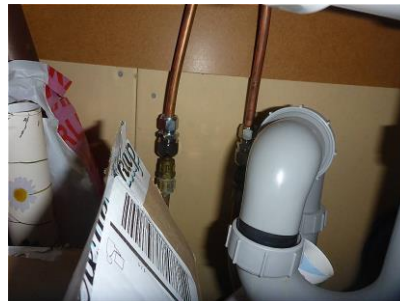
Rör i vaskskåp är ej fixerade mot vägg.

Rörledningar och kopplingar kan släppa och orsaka rörbrott med vattenskador som följd.

Slang från tvättmaskin är ej fixerad mot vägg, slang bör fixeras mot vägg.

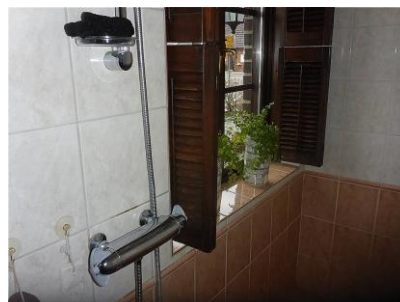
Fönster är olämpligt placerat i duschzon.  
Brister finns på golvlutning mot brunn.  
Golvbrunn är av gjutjärn och ej utbytt vid renovering.  
Fuktindikering utfördes utan anmärkning.

Då brister noterats i utrymmet medför detta en ökad risk för vatteninträngning till närliggande konstruktioner med möjliga fuktskador som följd.

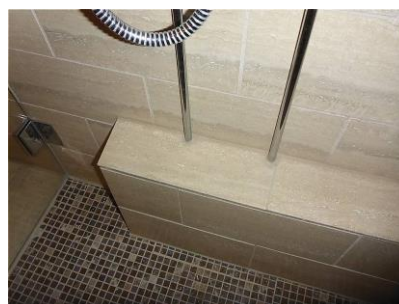
Rör genomföringar finns på ovansida klack placerad i duschzon, rör är placerade nära vägg.

Det finns rör genomföringar i golv utanför duschzon.

Avloppsstos är ej placerad i rätt vinkel mot golv.

Brister noterades på golv lutning mot brunn utanför duschzon.

Vätskebaserat tätskikt har monterats mellan golvbrunn och ram till golvbrunnssil.

Då brister noterats i utrymmet medför detta en ökad risk för vatteninträngning till närliggande konstruktioner med möjliga fuktskador som följd.
