## ÖVERLÅTELSEBESIKTNING

Överlåtelsebesiktning av fastighet enligt jordabalken för säljare

| Adress | Lejdingsväg 25, 275 62 Blentarp |
| Besiktningsnummer | 20260304-02 |

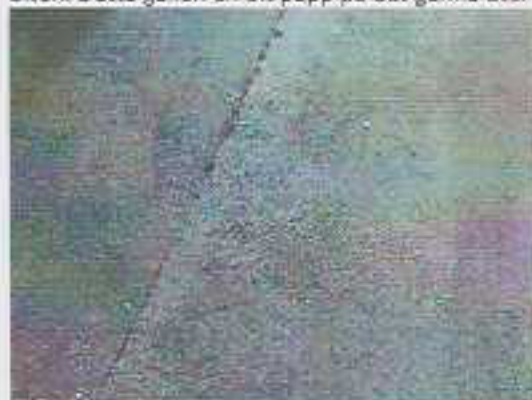
Man har spikat i papptaket som finns intill det gamla uterummet/förrådet. Det är en avvikelse att spika i papptaket. Det finns ingen överlagspapp på den biten. Detta gäller en bit papp på det gamla uterummet/förrådet intill huset.

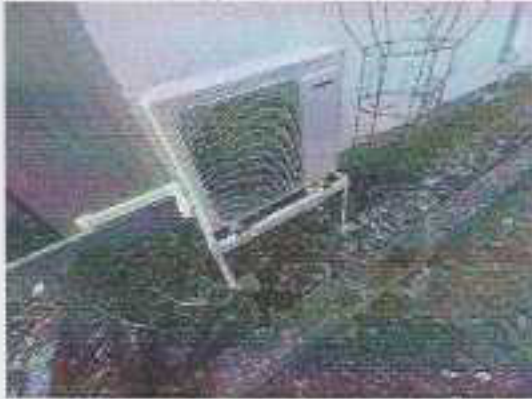
| Markförhållanden | <p>Kondensvatten släpps intill huset. Se riskanalys 6.</p> <p>Växter och rabatter finns intill huset. Se riskanalys 6.</p> |

När det finns växter och rabatter nära huskroppen riskerar man att få en ökad fuktbelastning mot grundmuren som kan medföra att skador uppstår i anslutande konstruktioner.
